Prüfbericht 2016 E

nach DIN 1076

Bauwerksname **Coswitzbrücke, Altenburger Straße**
Teilbauwerksname **Geh- und Radwegbrücke**
Kreis **LANDKREIS ALTENBURG**
Ort **Schmölln**
Bauwerksrichtung **von Süd nach Nord (Richtung B7)**
Bauwerksart **Gewölbe-/Bogenbrücke mit Lastverteilungsplatte**
Tragfähigkeit
Baujahr Überbau **1850** Baujahr Unterbau **1850**

Prüfrichtung **von Süd nach Nord (Richtung B7)**
Prüfer **Theilig**
Prüfung vom **02.11.2016** bis **02.11.2016**

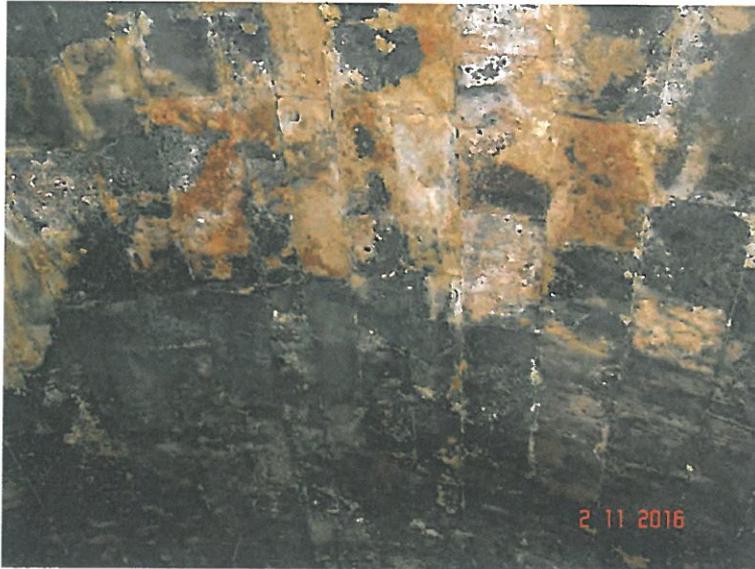
2016E-17-WANDUNG - SCHEITEL FELD 2 SEITE OBERSTROM

- [17] Wandung, Steinansichtsfläche, Größtenteils, Verwittert, Gesamter Überbau, Verkehrslastreduzierung durch 2 0 2
Umnutzung der Brücke. Alte Durchfeuchtungen erkennbar., EP

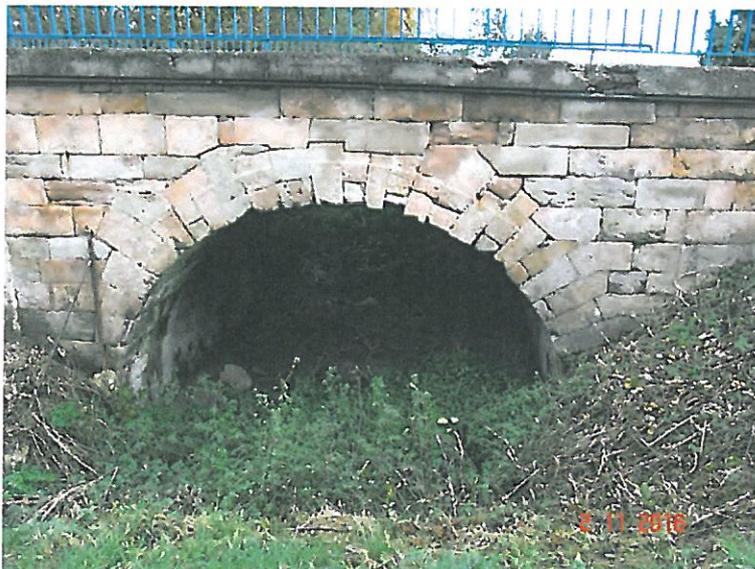
2016E-20-STIRNWANDMAUERWERK FELD 1 SEITE LINKS

- [20] Portal / Stirnseite, Steinansichtsfläche, Größtenteils, Verwittert, Gesamter Überbau, Verkehrslastreduzierung 1 0 2
durch Umnutzung der Brücke. Alte Durchfeuchtungen erkennbar., EP

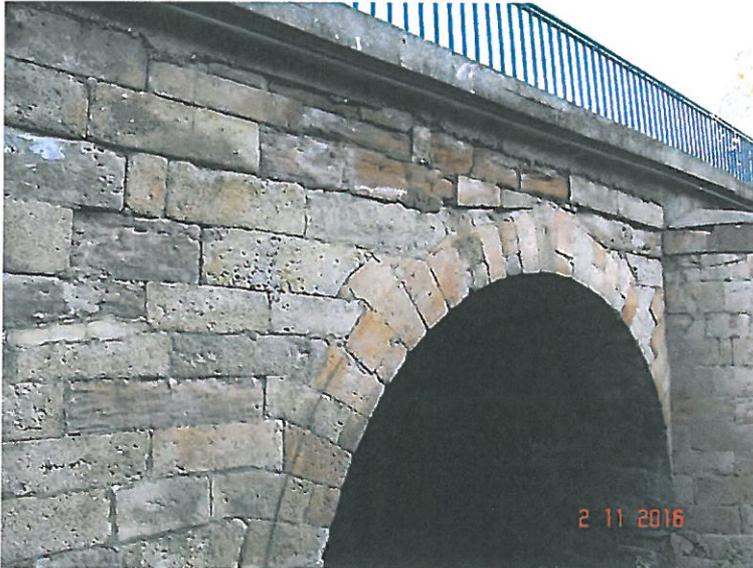
2016E-36-STIRNWAND ÜBER FELD 3 VIERTELPUNKT LINKS HINTEN OHNE BEFUND

- [36] Stirnwand, Mauerwerksfugen, Eine Stelle, Gefahr durch Bewuchs, 3-tes Feld, Links, Schaden instand gesetzt, EP

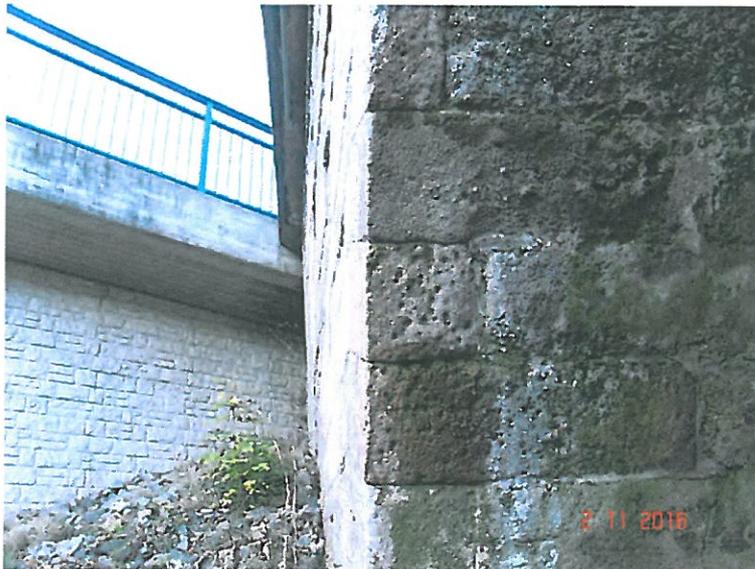
2016E-24-STIRNWANDMAUERWERK HINTEN LINKS

- [24] Stirnwand, Mauerwerksverband, Bereichsweise, Ausgebaucht, Flügelwand hinten, Links, Alter Schaden nicht behoben, "Altschaden" wird angenommen., EP

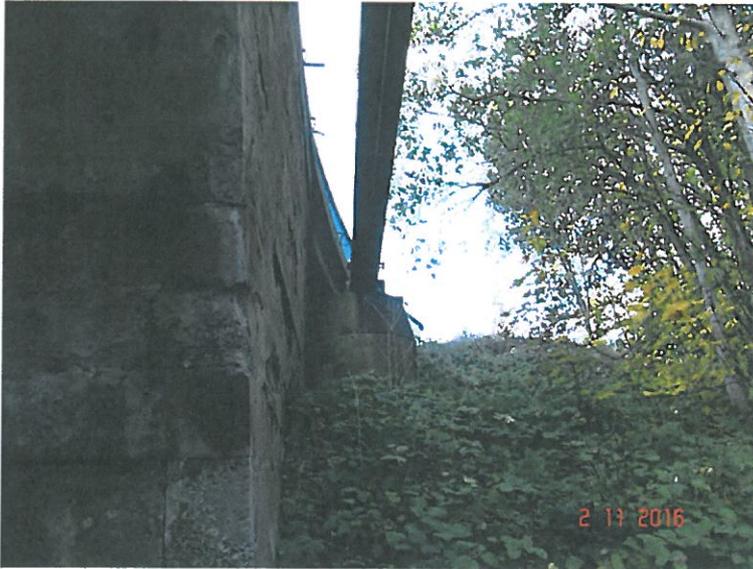
2016E-34-STIRNWANDMAUERWERK HINTEN RECHTS

- [34] Stirnwand, Mauerwerksverband, Bereichsweise, Ausgebaucht, Flügelwand hinten, Rechts, "Altschaden" wird angenommen., EP 1 0 2

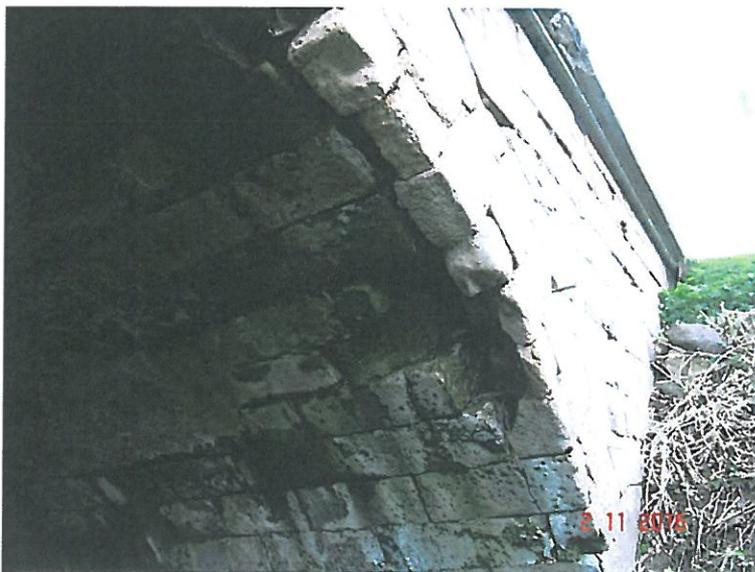
2016E-21-GEWÖLBEWANDUNG VORN IM FELD 1

- [21] Bogenstirnseite, Naturstein des Mauerwerks, Ausgeprägt, Herausgebrochen, Fläche: 0,00 m2, 1-tes Feld, Links, Schadenserweiterung, Stirnwand bereits ausgebaucht. Einsturzgefahr bei Steinversagen an der Bogenstirnseite!!! Kein Abmessungen ermittelt., Maßnahme {3}, EP 3 0 3

Art der Leistung	Überbau Mauerwerksinstandsetzung (m ² Instandsetzungsfläche -D-)	
Menge	20	Geschätzte Kosten 12.000 EURO
Dauer der Maßnahme		Ausführungsjahr
Dringlichkeit	Kurzfristig	
Maßnahmenfixierung	Keine Maßnahme festgelegt	
Projektbezeichnung		
Bemerkung	<p>Bei den Stirnringrissen (abgerissene und bereits ausgebaute Stirnwände) wird davon ausgegangen, dass die Risse "Altschäden" vor 1974 sind. Durch den vermutlichen Einbau einer Lastverteilungsplatte wurde das Problem nur zum Teil entschärft, Risse im Fahrbahnbelag wurden in Längsrichtung am Prüfungstag nicht festgestellt. Die Ausbauchungen der Stirnwände sind weiter zu beobachten und dringend in nächster Zeit gegen weitere Veränderungen zu sichern. Die Sicherungsarbeiten betreffen hauptsächlich die Stirnwände im Feld 1 beidseitig. Hier besteht akute Einsturzgefahr, weil an den geschädigten Bogenstirnseiten die Steine versagen könnten und es zum Teileinsturz kommen kann!!! Im Rahmen der Verkehrssicherungspflicht sollte der Gewölbefeld 1 beidseitig durch einen Zaun abgesperrt werden. ID 18, 19, 21, 35</p>

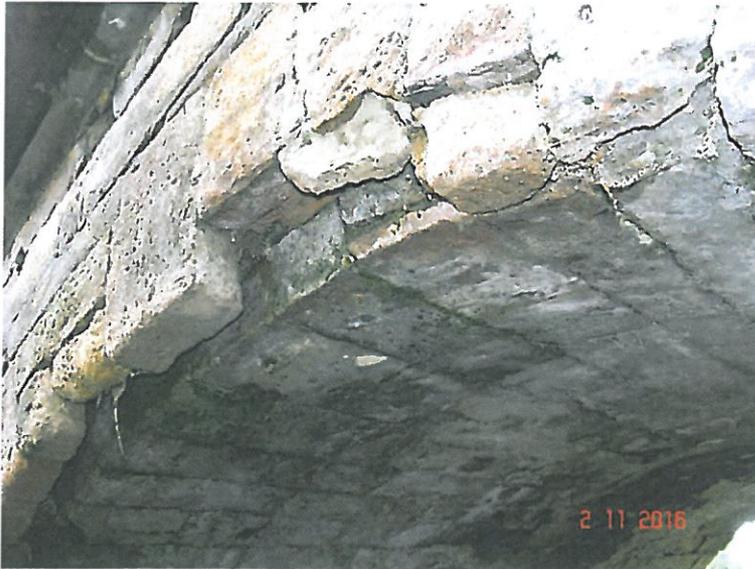
2016E-35-STIRNWANDMAUERWERK FELD 1 VORN RECHTS

- [35] Bogenstirnseite, Naturstein des Mauerwerks, Ausgeprägt, Herausgebrochen, Fläche: 0,00 m², 1-tes Feld, Rechts, Schadenserweiterung, Stirnwand bereits ausgebaucht. Einsturzgefahr bei Steinversagen an der Bogenstirnseite!!! Keine Abmessungen ermittelt., Maßnahme {3}, EP 3 0 3

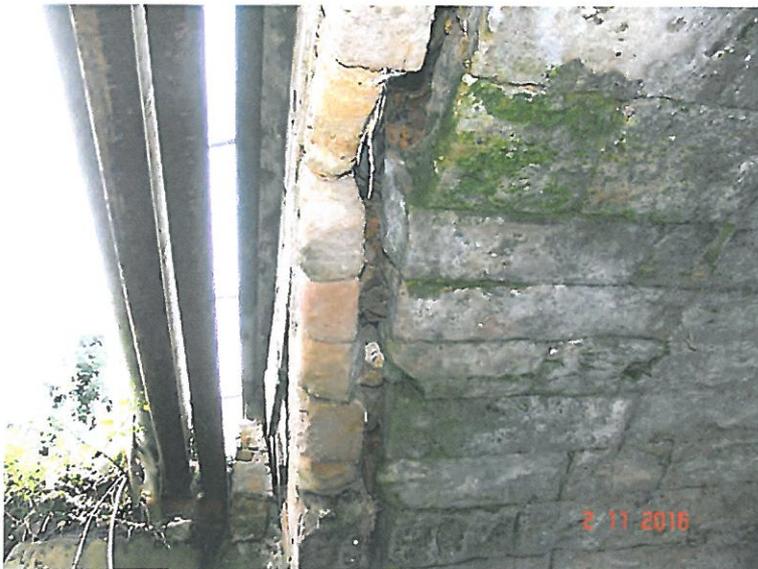
2016E-18-STIRNWAND FELD 1 RECHTS

- [18] Bogenstirnseite, Mauerwerksverband, Eine Stelle, Längsrisse, 1-tes Feld, Rechts, Schadenserweiterung, Stirnwand bereits ausgebaucht. Ebenfalls vereinzelt Längsrisse im Innern der Wandungsflächen vorhanden., Maßnahme {3}, EP 3 0 3

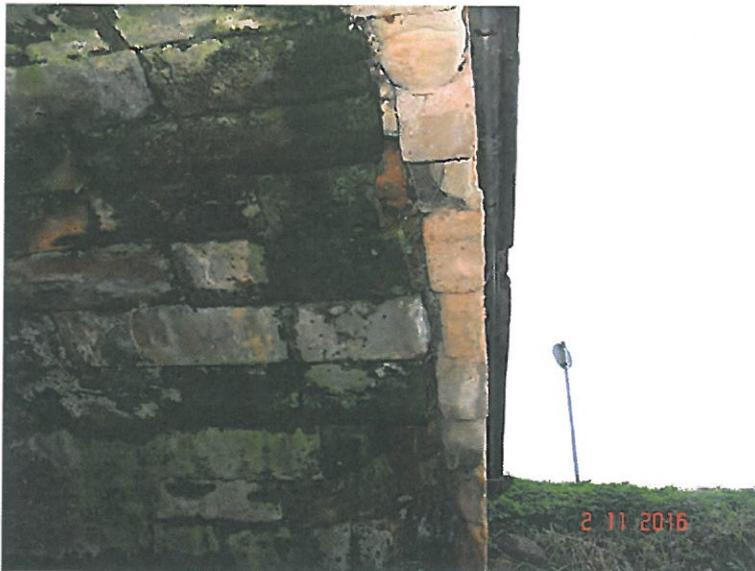
2016E-19-STIRNWAND FELD 1 LINKS

- [19] Bogenstirnseite, Mauerwerksverband, Eine Stelle, Längsrisse, 1-tes Feld, Links, Schadenserweiterung, Stirnwand bereits ausgebaucht., Maßnahme {3}, EP

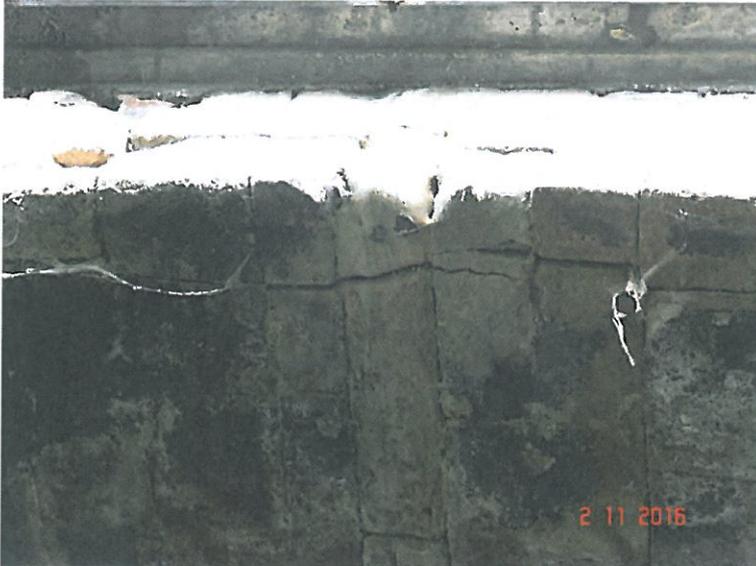
2016E-26-STIRNWAND OBERSTROM VIERTELPUNKT VORN FELD 2

- [26] Bogenstirnseite, Mauerwerksverband, Eine Stelle, Längsrisse, 2-tes Feld, Links, Schadenserweiterung, Stirnringriss etwa beidseitig bis zu den Gewölbeviertelpunkten vorhanden., EP

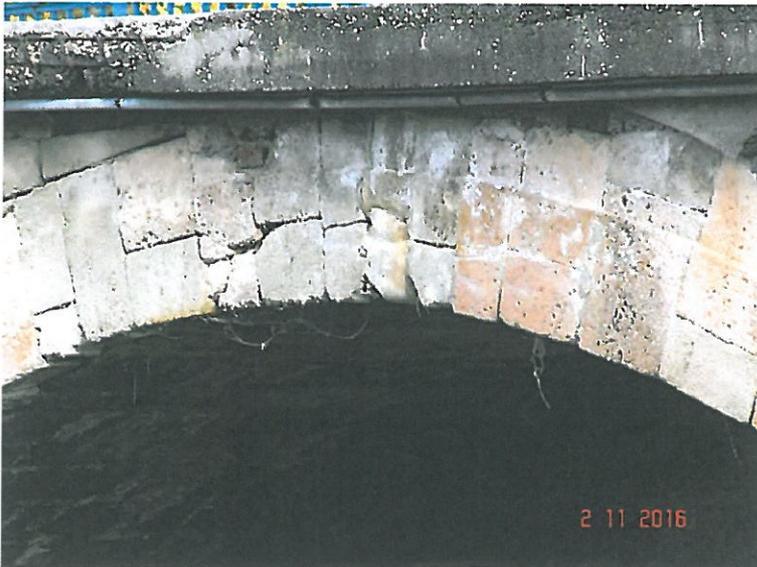
2016E-27-BOGENSTIRNSEITE SCHEITEL FELD 2 LINKS

- [27] Bogenstirnseite, Steinansichtsfläche, Vereinzelt, Längsrisse, 2-tes Feld, Links, Schadenserweiterung, in Bogenstirnseitenachse mit Steinspaltungen im Scheitelbereich., EP

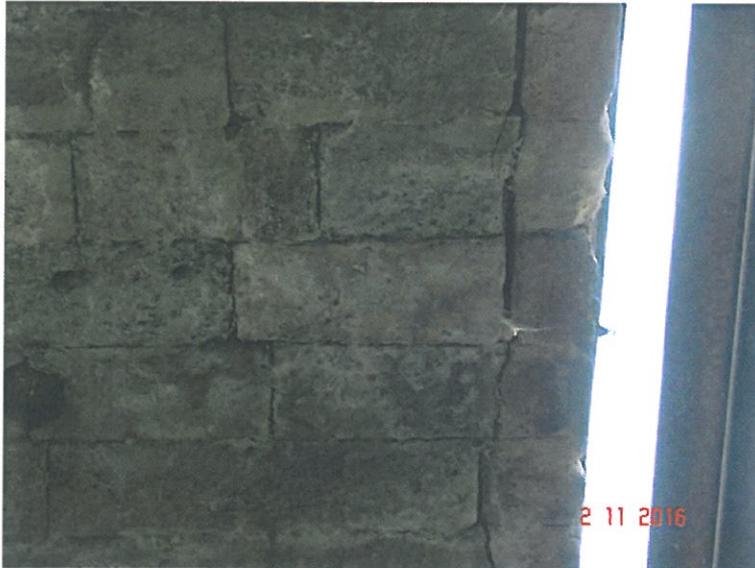
2016E-32-UNTERSEITE FELD 2 RECHTS BEREICH SCHEITEL

- [32] Bogenstirnseite, Mauerwerksverband, Eine Stelle, Längsrisse, 2-tes Feld, Rechts, Schadenserweiterung, Stirnringriss etwa beidseitig bis zu den Gewölbeviertelpunkten vorhanden., EP

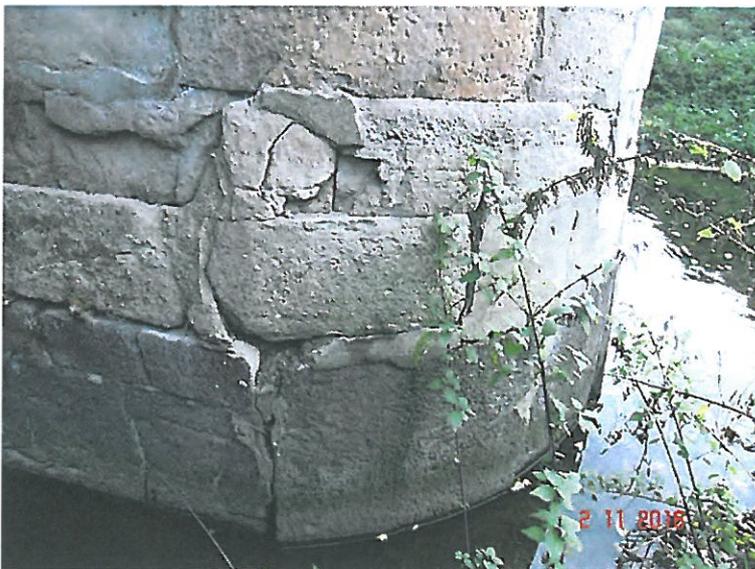
2016E-33-PFEILER 2 SEITE OBERSTROM ZU FELD 3

- [33] Pfeiler / Stütze, Mauerwerksverband, Stellenweise, Schadhaf, Anzahl: 6 Stück, 2-ter Pfeiler/Stütze, Links, Unten, Schadenserweiterung, örtlich sind die Mauerwerkssteine bereits gelockert. , Maßnahme {4}, EP

Art der Leistung	Unterbau Mauerwerksinstandsetzung (m² Instandsetzungsfläche -D-)	
Menge	3	Geschätzte Kosten 1.800 EURO
Dauer der Maßnahme		Ausführungsjahr
Dringlichkeit	Kurzfristig	
Maßnahmenfixierung	Keine Maßnahme festgelegt	
Projektbezeichnung		
Bemerkung	Mauerwerk Pfeiler 2 Seite oberstrom erheblich infolge Hochwasser im Juni 2013 geschädigt. ID 33

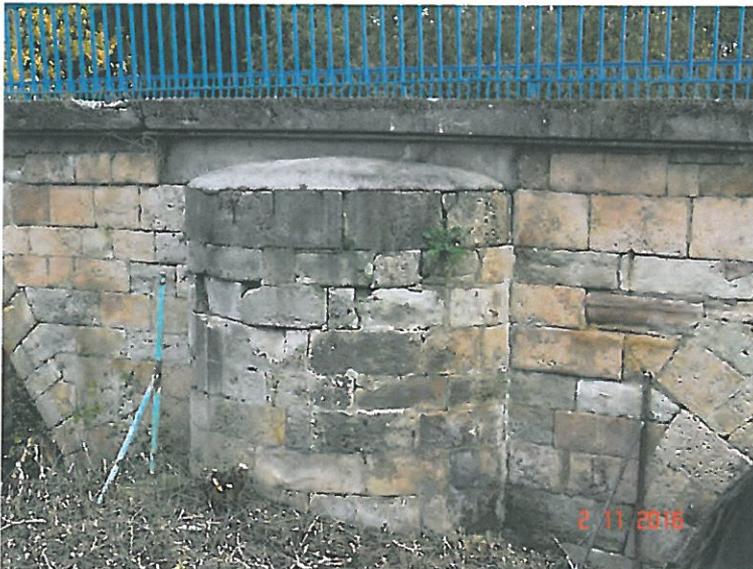
2016E-31-BEWUCHS AM PFEILER 1 SEITE LINKS

- [31] Pfeiler / Stütze, Mauerwerksfugen, Vereinzelt, Gefahr durch Bewuchs, 1-ter Pfeiler/Stütze, Links, Schadenserweiterung, Unterhaltungsmangel, Fugenbewuchs, Maßnahme {10}, EP

Art der Leistung	Bewuchsbeseitigung (ohne ME -H-)	
Menge	1	Geschätzte Kosten 400 EURO
Dauer der Maßnahme		Ausführungsjahr
Dringlichkeit	Kurzfristig	
Maßnahmenfixierung	Keine Maßnahme festgelegt	
Projektbezeichnung		
Bemerkung	Regelmäßige Kontrolle auf Bewuchsbildung und rechtzeitige Entfernung von Gras, Strauch und Baumbewuchs an Böschungen, Bordsteinfugen und im Bereich des Mauerwerks (Stirnseiten der Pfeiler und Widerlager) durchführen. ID 01, 02, 31

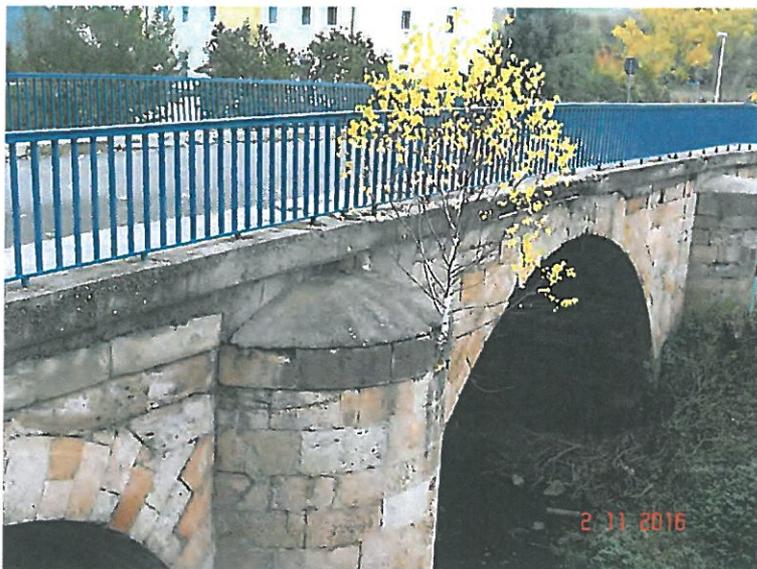
2016E-02-PFEILER 2 LINKS OBEN - OBERSTROM

- [2] Pfeilerkopf, Pfeiler als Vollquerschnitt, Mauerwerksfugen, Eine Stelle, Gefahr durch Bewuchs, 2-ter Pfeiler/Stütze, Seitenfläche links, Oben außen, Schadenserweiterung, Unterhaltungsmangel, Birke wurde abgesägt, die Wurzel verblieb im Mauerwerk und hat wieder ausgetrieben., Maßnahme {10}, EP

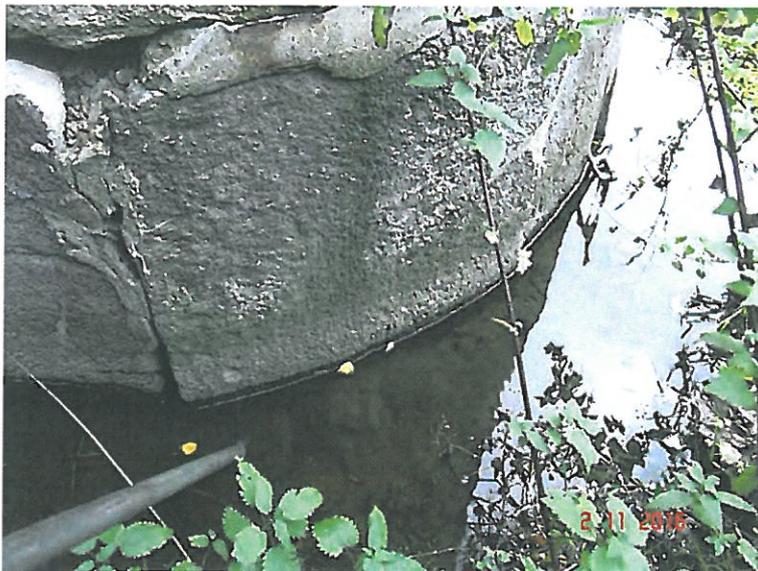
2016E-25-PFEILER 2 OBERSTROMIG SEITE FELD 3

- [25] Pfeiler / Stütze, Sonstige Gründung, Gering, Unterspült, Fläche: 1,00 m2, 2-ter Pfeiler/Stütze, Oberstromig, 2 0 2
Wasserwechselzone, Schadenserweiterung, , Maßnahme {8}, EP

Art der Leistung	Beseitigung von Auskolkungen (m³ -H-)	
Menge	1	Geschätzte Kosten 200 EURO
Dauer der Maßnahme		Ausführungsjahr
Dringlichkeit	Kurzfristig	
Maßnahmenfixierung	Keine Maßnahme festgelegt	
Projektbezeichnung		
Bemerkung	Gründung unter Pfeiler 2 Seite oberstrom erheblich infolge Hochwasser im Juni 2013 geschädigt. ID 25

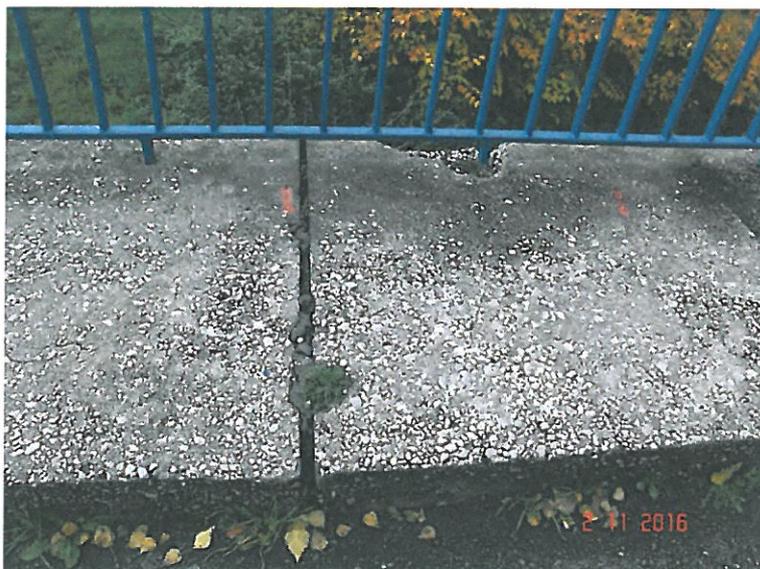
2016E-08-RANDKAPPE VERGUSSFUGE PFEILER 1 LINKS

- [8] Gewölbe / Bogen mit Lastverteilungsplatte, Kappe, Fugendichtungsmaterial der Arbeitsfuge quer, Alle, 0 0 3
Schadhaft, Länge: 7,500 m, Ober-, unterstrom, Oberseite, Alter Schaden nicht behoben, Verguss
ausgebrochen - Anzahl: 5 Stück, Maßnahme {7}, EP

Art der Leistung	Kappe Fugeninstandsetzung (lfd m-D-)	
Menge	13	Geschätzte Kosten 300 EURO
Dauer der Maßnahme		Ausführungsjahr
Dringlichkeit	Kurzfristig	
Maßnahmenfixierung	Keine Maßnahme festgelegt	
Projektbezeichnung		
Bemerkung	Vergussfugen der Arbeitsfugen bituminös abdichten. ID 08

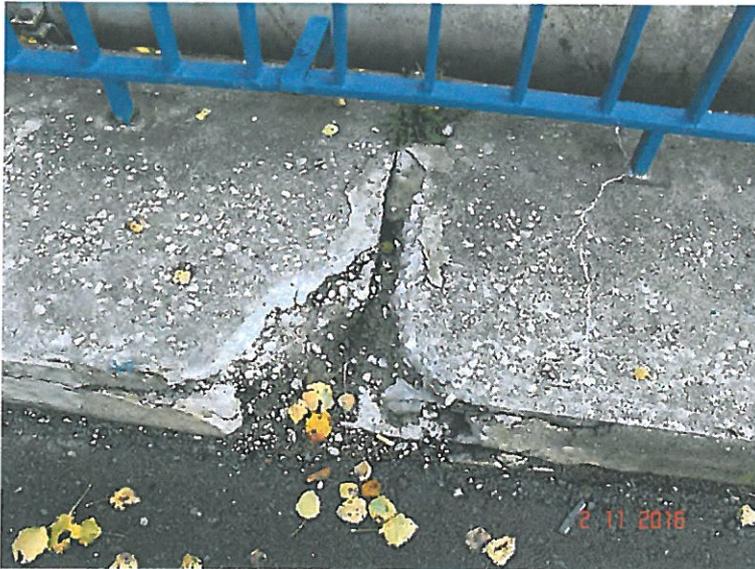
2016E-30-BORDFLÄCHE RECHTS BEI PFEILER 2

- [30] Gewölbe / Bogen mit Lastverteilungsplatte, Bordstein, Betonoberfläche, Zahlreich, Abgeplatzt, Beidseitig, 0 2 1
Schadenserweiterung, Der Geh- und Radweg ist auf die Fahrbahn verlegt wurden. Betonschäden mit Rissen
und Betonausbrüchen auch mit freiliegender Bewehrung sowie Frost- Tausalzschäden., Maßnahme {6}, EP

Art der Leistung	Kappe Betoninstandsetzung /Teilerneuerung (m² Instandsetzungsfläche -D-)	
Menge	10	Geschätzte Kosten 500 EURO
Dauer der Maßnahme		Ausführungsjahr
Dringlichkeit	Mittelfristig	
Maßnahmenfixierung	Keine Maßnahme festgelegt	
Projektbezeichnung		
Bemerkung	Instandsetzung kleiner Flächen auf der Oberseite mit tiefen Betonausbrüchen - Beseitigung von vorhandenen Stolperstellen im Kappenbeton und im Bereich der Bordsteine. ID 06, 30

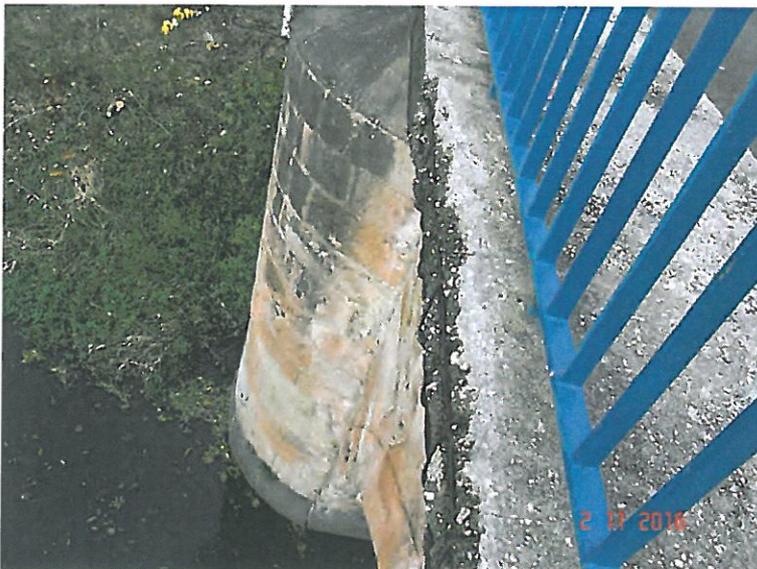
2016E-28-KAPPENSTIRNSEITE LINKS IM FELD 2

- [28] Gewölbe / Bogen mit Lastverteilungsplatte, Senkrechte Fläche des Gesimses, Betonoberfläche, Stellenweise, 1 0 2
Abplatzung mit freiliegender Bewehrung, 2-tes Feld, Seitenfläche links, Lockere Betonteile wurden
abgeschlagen., EP

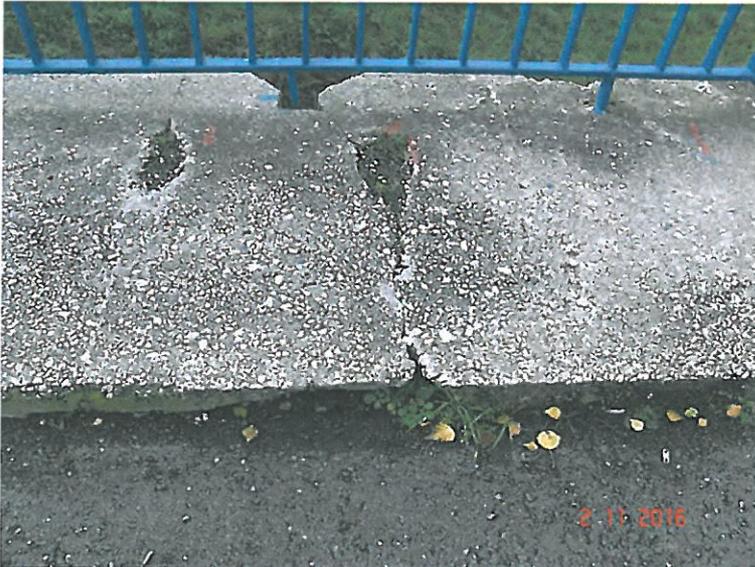
2016E-06-KAPPENOBERSEITE VORN LINKS

- [6] Gewölbe / Bogen mit Lastverteilungsplatte, Kappenoberfläche, Betonoberfläche, Zahlreich, Abgeplatzt, Beidseitig, Alter Schaden nicht behoben, Der Geh- und Radweg ist auf die Fahrbahn verlegt wurden. Betonschäden mit Rissen und Betonausbrüchen auch mit freiliegender Bewehrung sowie Frost-Tausalzschäden., Maßnahme {6}, EP 0 1 2

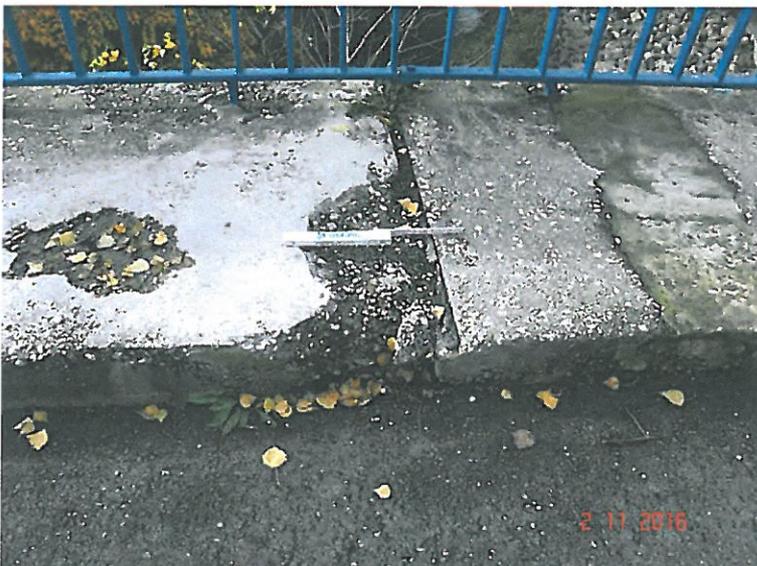
2016E-09-RANDKAPPE LINKS BEREICH FELD 2

- [9] Gewölbe / Bogen mit Lastverteilungsplatte, Kappenoberfläche, Betonoberfläche, Vereinzelt, Abgeschert, Beidseitig, Alter Schaden nicht behoben, Der Geh- und Radweg ist auf die Fahrbahn verlegt wurden. Betonschäden mit tiefen Ausbrüchen vorhanden. Hier besteht Verletzungsgefahr für Passanten., Maßnahme {5}, EP 0 2 2

Art der Leistung	Erneuerung der Markierung (lfd m -A-)	
Menge	80	Geschätzte Kosten 500 EURO
Dauer der Maßnahme		Ausführungsjahr
Dringlichkeit	Kurzfristig	
Maßnahmenfixierung	Keine Maßnahme festgelegt	
Projektbezeichnung		
Bemerkung	Markierung des Radweges und Verlegung des Geh- und Radweges zur Brückenmitte, wegen der zu geringen Geländerhöhen, der zu großen Füllstababstände sowie der zahlreichen Kappenschädigungen. ID, 07, 09, 10, 11

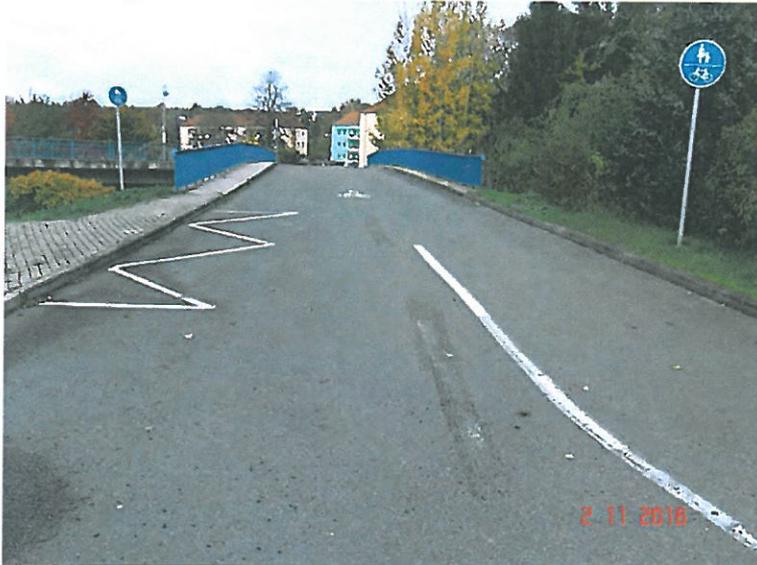
2016E-05-ZUFAHRT AUF DIE BRÜCKE VON VORN FREI

- [5] Gewölbe / Bogen mit Lastverteilungsplatte, Parkbügel / Poller / Sperrpfosten, Gesamtes Bauteil, Fehlt, Anzahl: 2 Stück, Widerlager vorn, Unterhaltungsmangel, Die Stadt / Gemeinde ist zu informieren., Siehe letzte Einfache Prüfung, Keine Pollerstangen mehr vorhanden, daher keine Sperrung gegen Befahren durch PKW/LKW. Überprüfung erforderlich, da starke Gewölbeschädigungen vorhanden sind., Maßnahme {1}, EP 0 1 0

Art der Leistung	Instandsetzung Schutzeinrichtungen (lfd m -G-)	
Menge	4	Geschätzte Kosten 400 EURO
Dauer der Maßnahme		Ausführungsjahr
Dringlichkeit	Umgehend	
Maßnahmenfixierung	Keine Maßnahme festgelegt	
Projektbezeichnung		
Bemerkung	Pollerquerstangen einbauen; Achtung das Befahren oder Überfahren durch PKW/LKW sollte verhindert werden. Die Absperrvorrichtungen müssen den geltenden Regelwerken entsprechen.

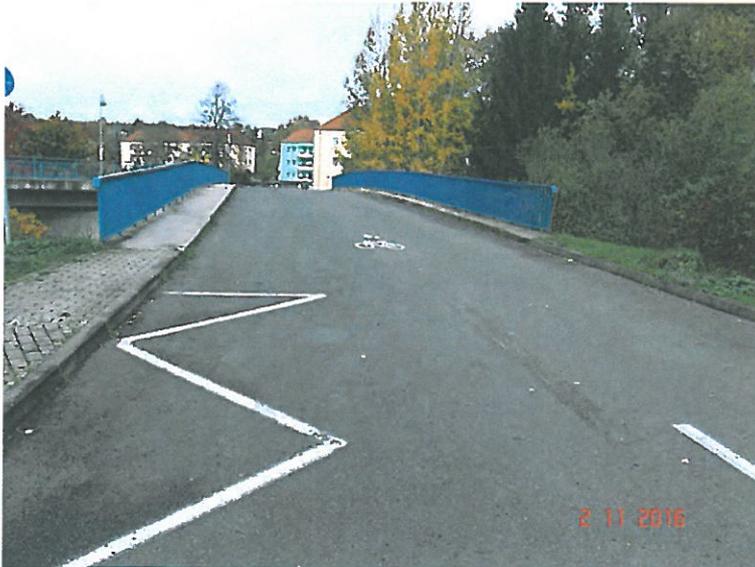
2016E-10-ÜBERSICHT RADWEG VON VORN

- [10] Gewölbe / Bogen mit Lastverteilungsplatte, Füllstabgeländer ohne Seil, Gesamtes Bauteil, Entspricht nicht den gültigen Vorschriften, Ober-, unterstrom, Bei Radwegen ist 1,20 m Geländerhöhe vorgeschrieben. Auf der Brücke ist der Radweg nicht besonders gekennzeichnet. Die vorhandene Geländerhöhe ist 0,92 m., Maßnahme {5}, EP 0 2 0

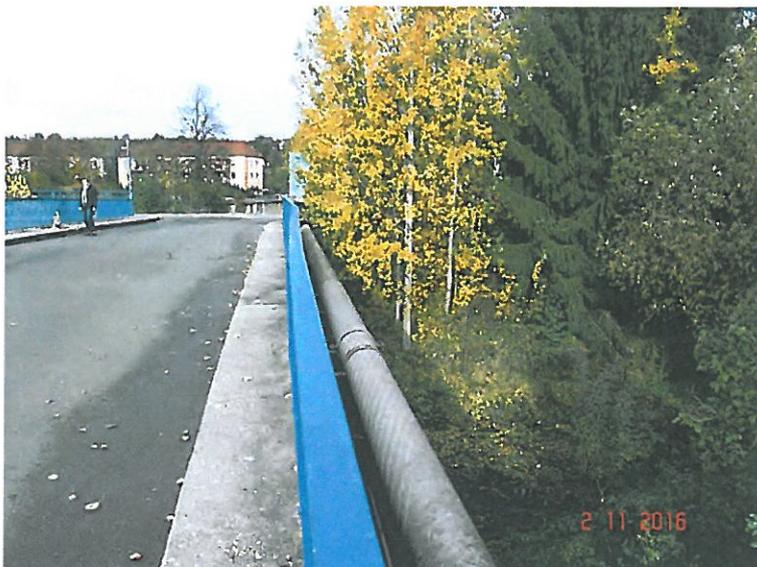
2016E-12-RECHTES GELÄNDER RICHTUNG WL HINTEN

- [12] Gewölbe / Bogen mit Lastverteilungsplatte, Füllstabgeländer ohne Seil, Profile, Bereichsweise, Verbogen, 0 0 0
Ober-, unterstrom, Geländer sind nach außen gebogen (Altschaden), Geländer sind derzeit standsicher., EP

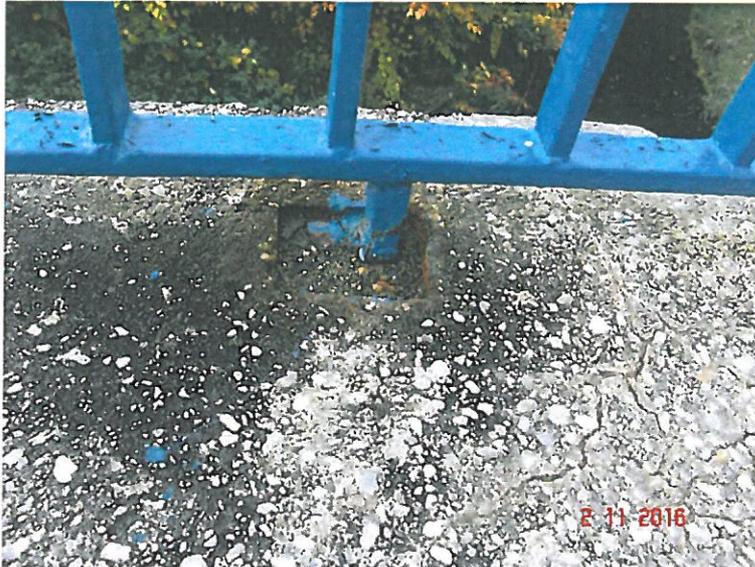
2016E-07-VERGUSS KURZPFOSTEN ALLGEMEIN

- [7] Gewölbe / Bogen mit Lastverteilungsplatte, Pfostenverguss des Geländers, Häufig, Schadhaft, Ober-, unterstrom, Oberseite, Alter Schaden nicht behoben, Verguss offen, herausgebrochen, Niederschlagswasser steht in den Betonaussparungen., Maßnahme {5}, EP 0 0 2

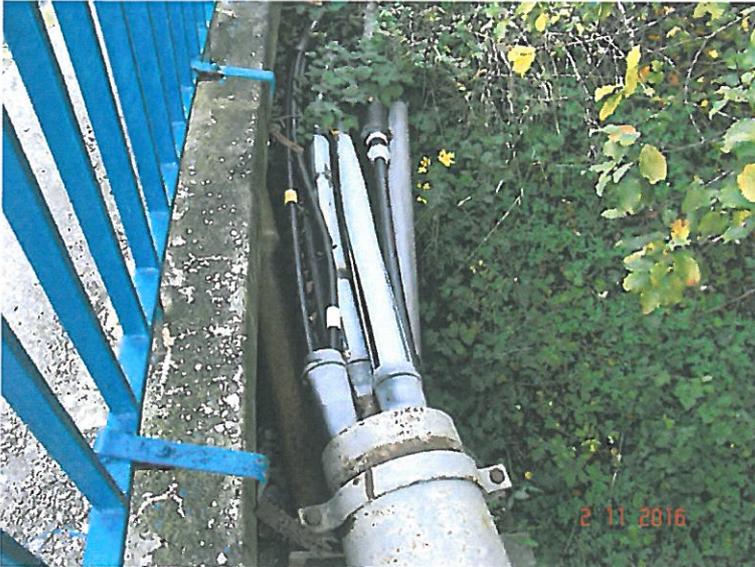
2016E-03-VERSORGUNGSLUITUNGEN HINTEN RECHTS

- [3] Gewölbe / Bogen mit Lastverteilungsplatte, Leitungen, Durchgehend, Entspricht nicht dem Bauwerksverzeichnis, Ober-, unterstrom, Alter Schaden nicht behoben, Unterhaltungsträger ist zu informieren, Erstellen einer Leitungs- und Medienakte notwendig. Keine Informationen über an der Brücke überführten Versorgungsleitungen vorhanden., Maßnahme {2}, EP 0 0 1

Art der Leistung	Versorgungsträger informieren	
Menge		Geschätzte Kosten
Dauer der Maßnahme		Ausführungsjahr
Dringlichkeit	Umgehend	
Maßnahmenfixierung	Keine Maßnahme festgelegt	
Projektbezeichnung		
Bemerkung	<p>Der Baulastträger sollte sich eine Übersicht erarbeiten, welche Versorgungsleitungen im Bereich der Brücke über die Sprötte überführt werden. Diese Angaben sollten bei nächster Gelegenheit in das Bauwerksbuch übertragen werden. Falls Hochspannungskabel vorhanden sind, müssen diese durch Warnschilder extra gekennzeichnet werden.</p> <p>Versorgungsleitungsstützung an einer Stelle zu 50 % nicht mehr vorhanden (Flügel vorn rechts), hier besteht Unfallgefahr für spielende Kinder. (Empfehlung zur Sicherung der Verkehrssicherheit: Absperrzaun aufstellen) Sicherungsmaßnahmen sollten von der Stadt Schmölln ersatzweise vorgenommen werden, falls der Versorgungsträger nicht tätig wird. ID 03, 15, 16</p>

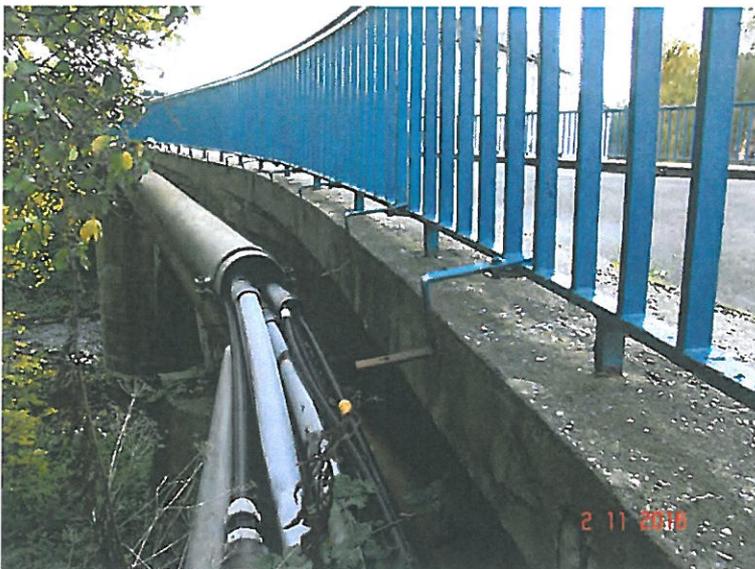
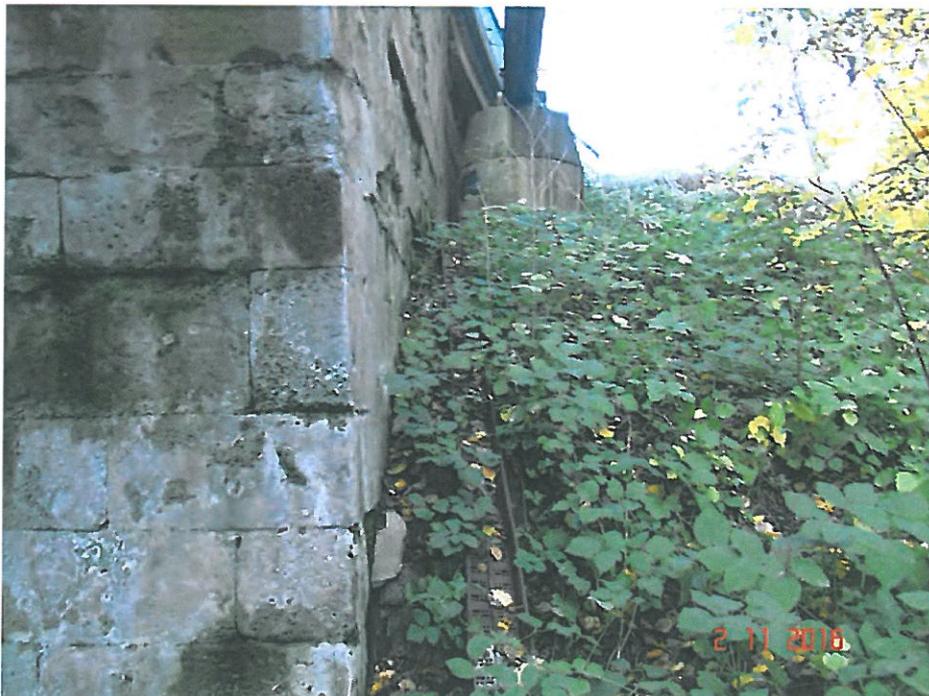
2016E-15-TRÄGERPROFIL UND KABEL ZURÜCKGEBAUT - OHNE BEFUND

- [15] Gewölbe / Bogen mit Lastverteilungsplatte, Befestigung des Kabels, Eine Stelle, Schadhaf, Länge: 15,000 0 0 0 m, Längs durchgehend, Rechts, Oben außen, Schaden instand gesetzt, Der Versorgungsträger ist zu informieren., Siehe Fotos, Das Schienenprofil wurde von der Brücke entfernt und im Bereich der Böschung am Flügel hinten rechts abgelagert., Maßnahme {2}, EP

2016E-15-TRÄGERPROFIL AM FLÜGEL HINTEN RECHTS ABGELAGERT

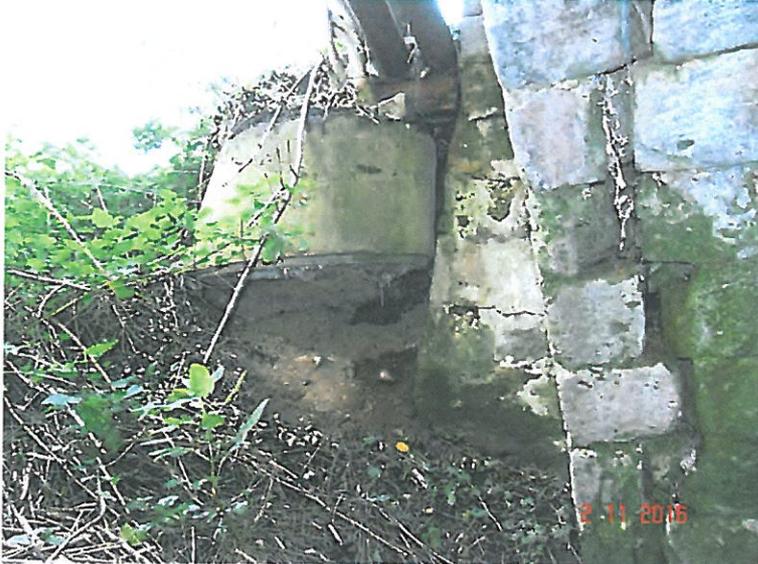
2016E-16-VERSORGUNGSLEITUNGEN - STÜTZENFUNDAMENT

- [16] Gewölbe / Bogen mit Lastverteilungsplatte, Konsole des Kabels, Beton, Eine Stelle, Nicht ausreichend, Flügelwand vorn, Rechts, Unten außen, Schadenserweiterung, Der Versorgungsträger ist zu informieren., Leitungsstützungshalterungen über Schachtringe aus Beton sichergestellt. Der Schachtringauflager vorn rechts unten ist nur zu 50 % noch vorhanden. Hier besteht Unfallgefahr durch plötzliches Versagen der vorhandenen Bauteile, freier Zugang für Kinder möglich!!! Es wird beidseitig im Feld 1 bis zur Instandsetzung eine Zaunabspernung empfohlen., Maßnahme {2}, EP

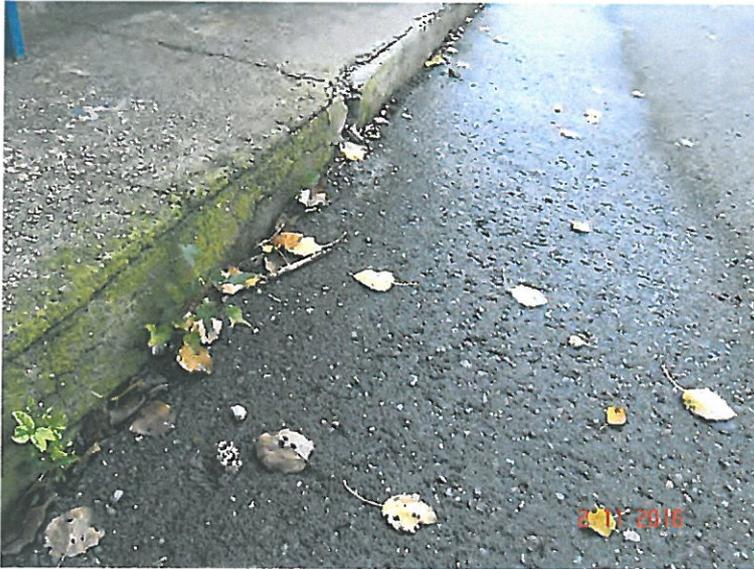
2016E-01-FUGE RECHTS HINTEN BELAG ZUM BORD

- [1] Brücke, Fahrbahnbelag, Fuge zwischen Belag und Bord, Ausgeprägt, Bewachsen, Ober-, unterstrom, Alter 0 0 2
Schaden nicht behoben, Unterhaltungsmangel, durchgängig fehlender Verguss. , Maßnahme {10}, EP

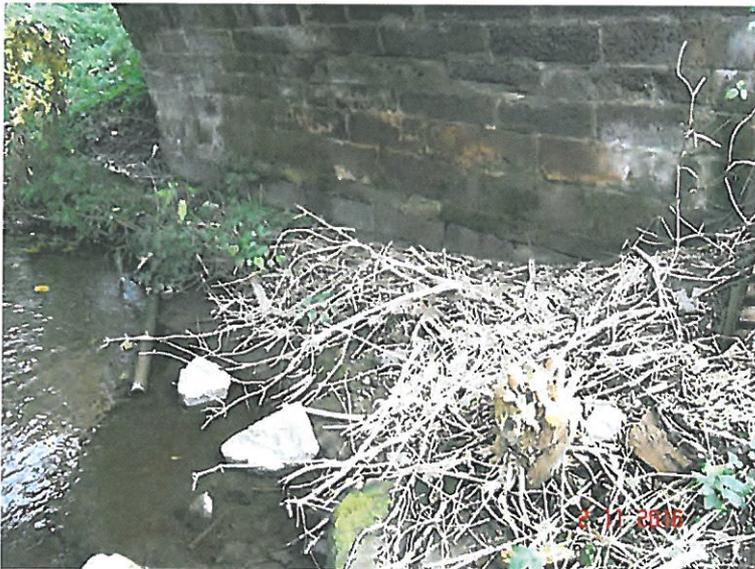
2016E-37-ANLANDUNGEN FELD 2 AM WIDERLAGER PFEILER 1

- [37] Durchflussquerschnitt, Stellenweise, Treibgutansammlung, 2-tes Feld, Wasserwechselzone, 0 0 1
Unterhaltungsmangel, Ablagerungen von Strauchabschnitten wurden auch unterhalb Feld 1 festgestellt. ,
Maßnahme {9}, EP

Art der Leistung	Beseitigung von Anlandungen (m³ -H-)	
Menge	6	Geschätzte Kosten 400 EURO
Dauer der Maßnahme		Ausführungsjahr
Dringlichkeit	Kurzfristig	
Maßnahmenfixierung	Keine Maßnahme festgelegt	
Projektbezeichnung		
Bemerkung	Anlandungen infolge Hochwasser Juni 2013 unterhalb Gewölbefeld 2 beseitigen, weiterhin sollten die Ablagerungen (Strauchabschnitt) unter dem Gewölbefeld 1 beseitigt werden. ID 37
